INFORME DERRAME DE PETROLEO EN BAHÍA DE QUINTERO SEPTIEMBRE 2014

SERNAPESCA

UNIDAD DE RESCATE Y
CONSERVACIÓN DE
FAUNA MARINA

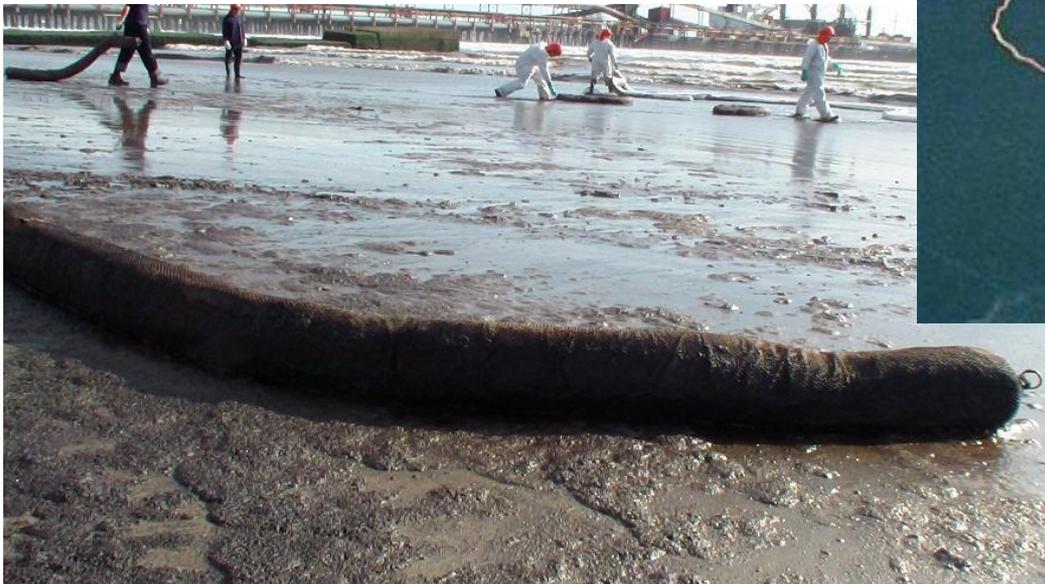
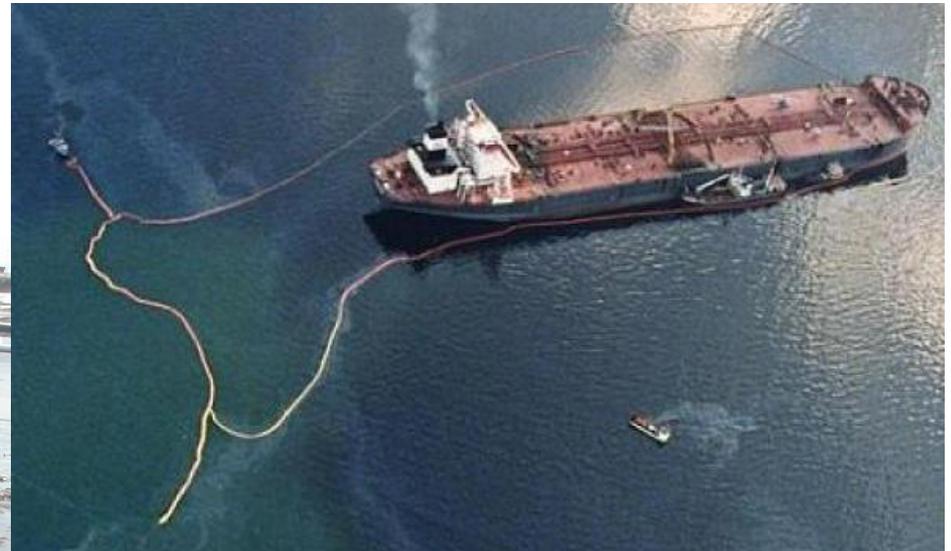
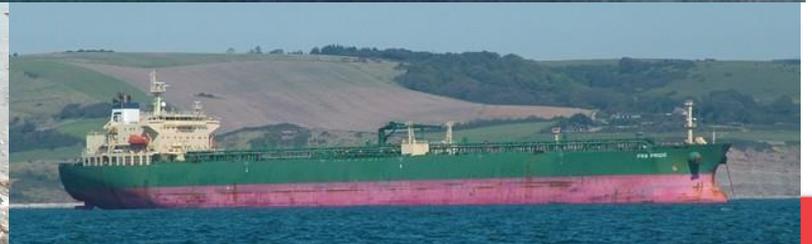
- Terminal Marítimo ENAP Quintero
- Embarcación B/T LR MIMOSA; Remolcador de Alta Mar Puyehue;
- El miércoles 24 de septiembre, a las 03:00 am se produce una filtración de hidrocarburos en el mar.

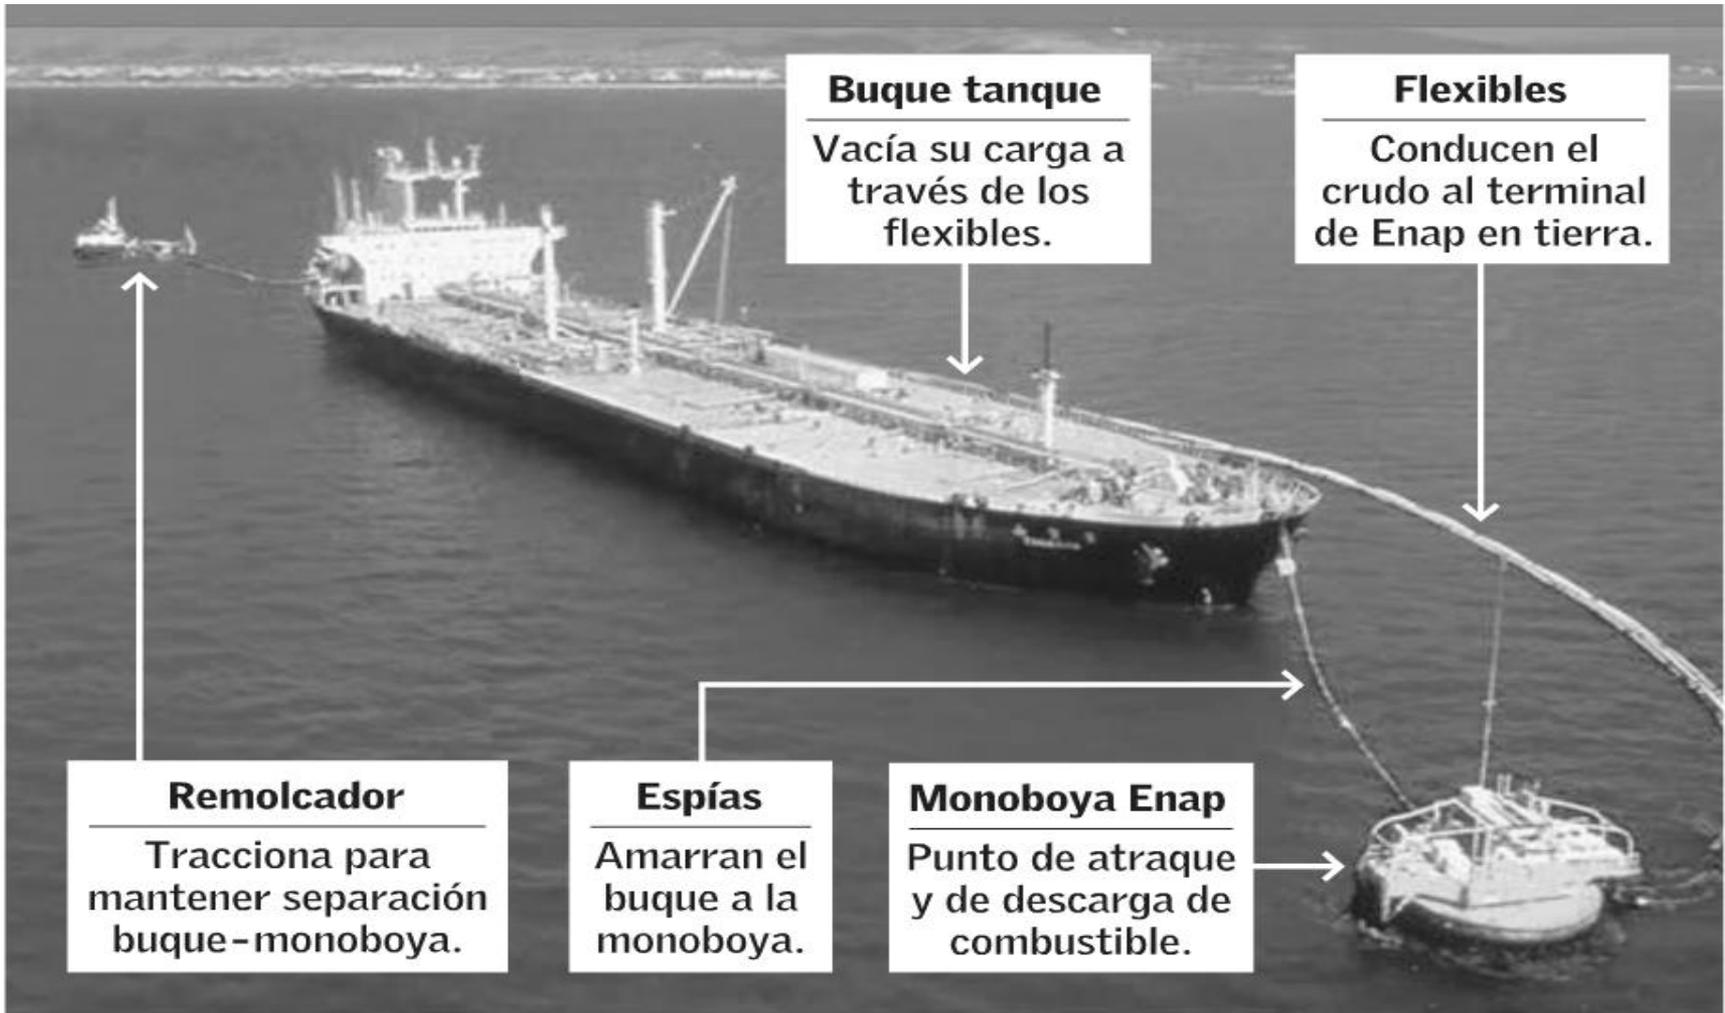
ANTECEDENTES

1- Nave se acerca a la boya

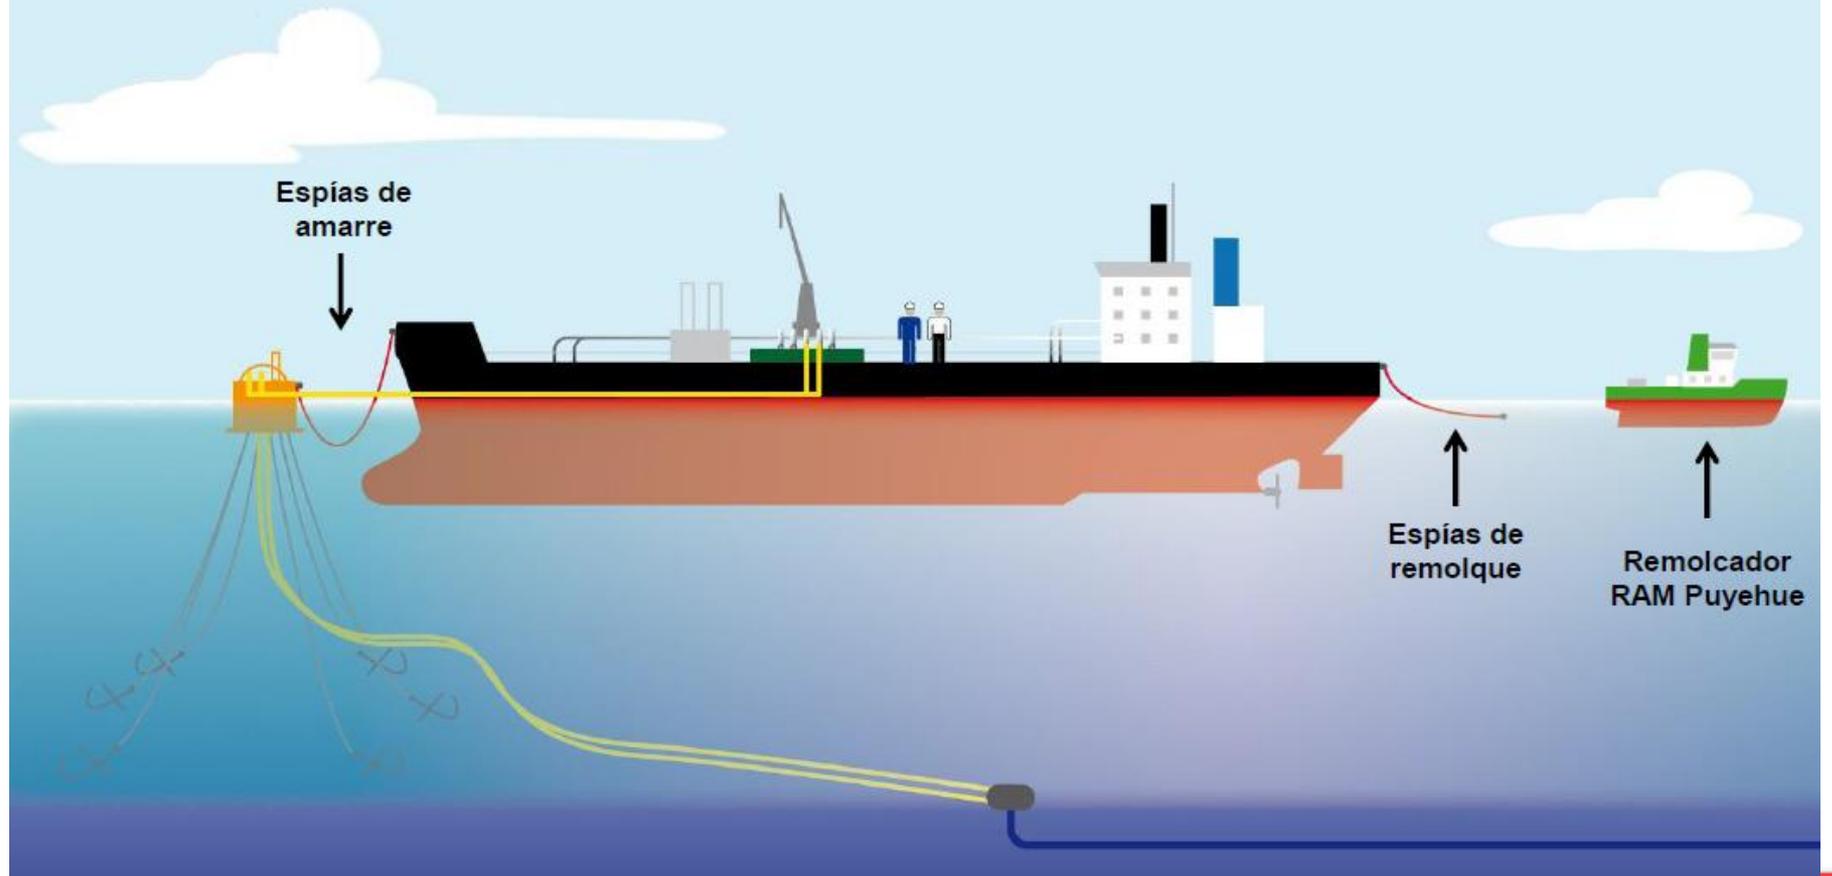
1- Nave se acerca a la boya

2-Cambio de remolcador

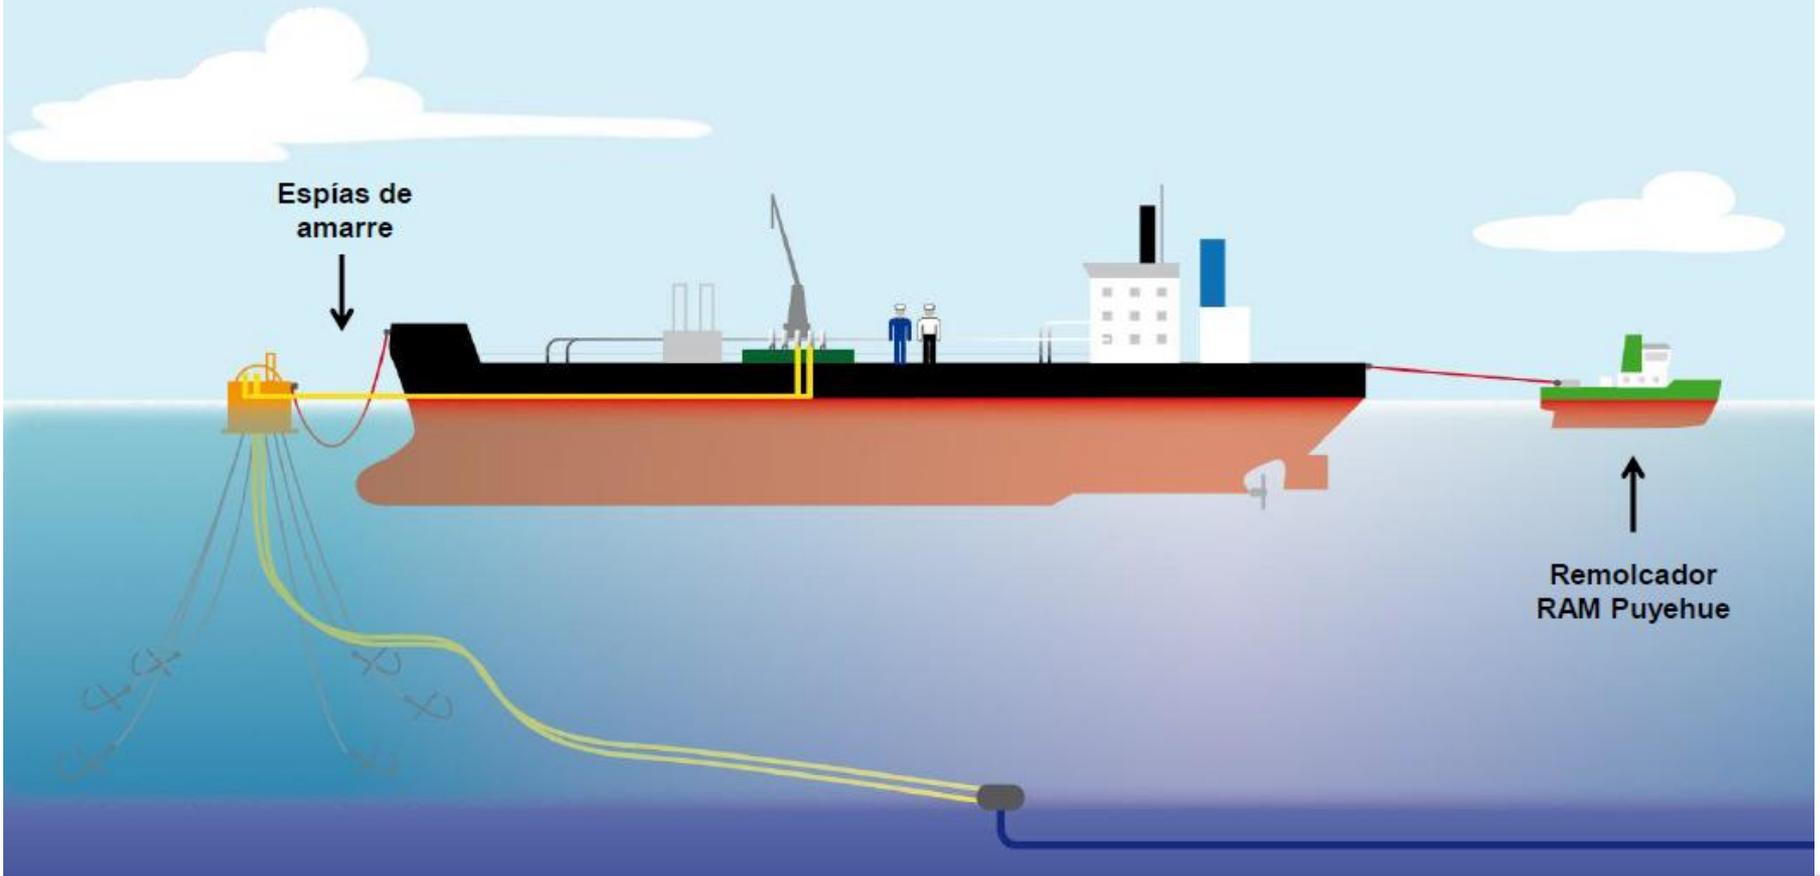
1- Nave se acerca a la boya

2-Cambio de remolcador

3- RAM Puyehue comienza a tirar

Espias de amarre

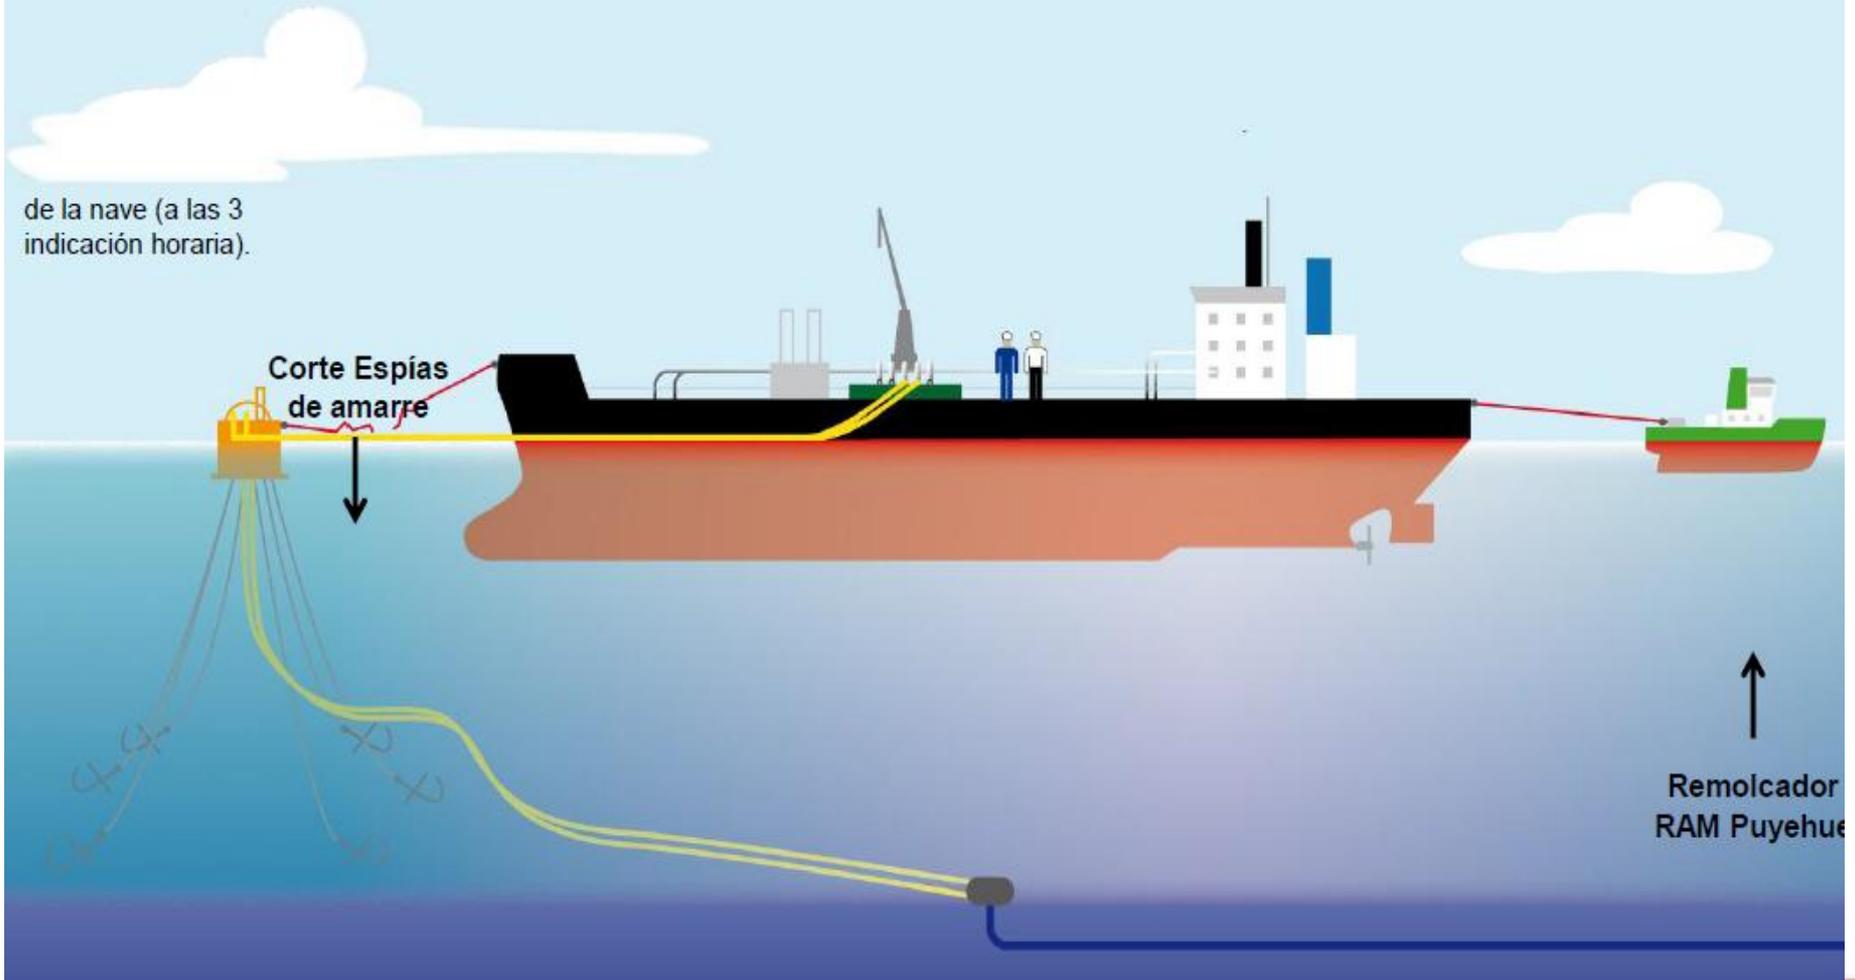
1- Nave se acerca a la boya

2- Cambio de remolcador

3- RAM Puyehue comienza a tirar

4- Corte de espías

de la nave (a las 3 indicación horaria).

Corte Espías de amarre

Remolcador RAM Puyehue

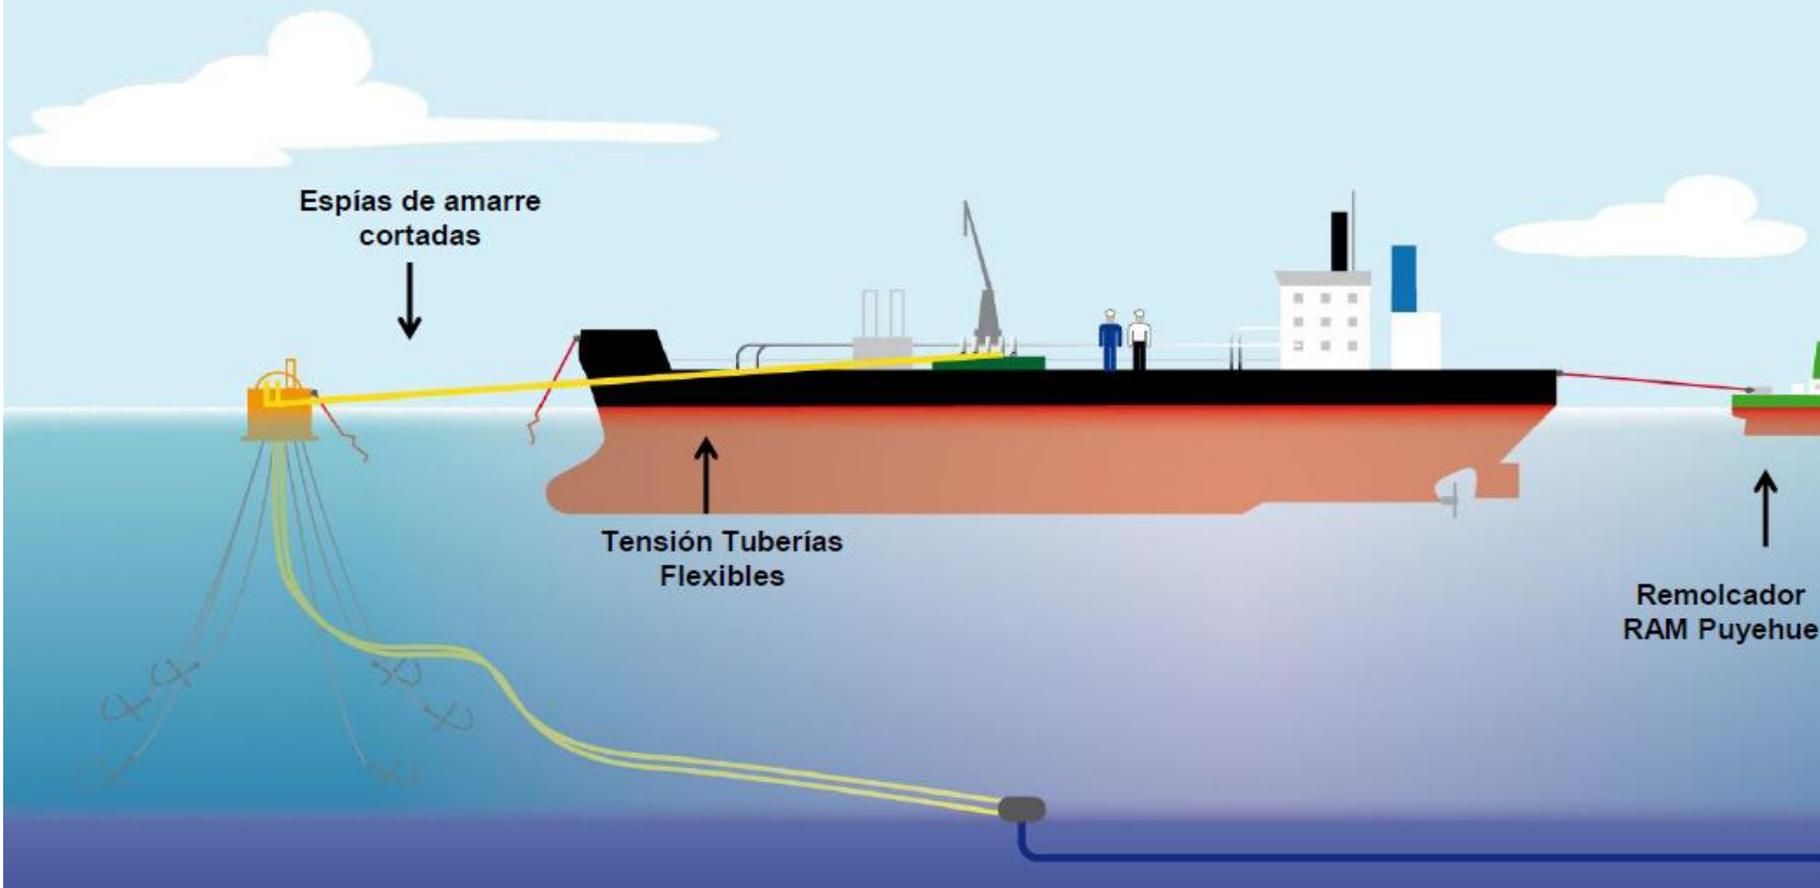
1- Nave se acerca a la boya

2- Cambio de remolcador

3- RAM Puyehue comienza a tirar

4- Corte de espías

5- Extensión de los flexibles

Espías de amarre cortadas

Tensión Tuberías Flexibles

Remolcador RAM Puyehue

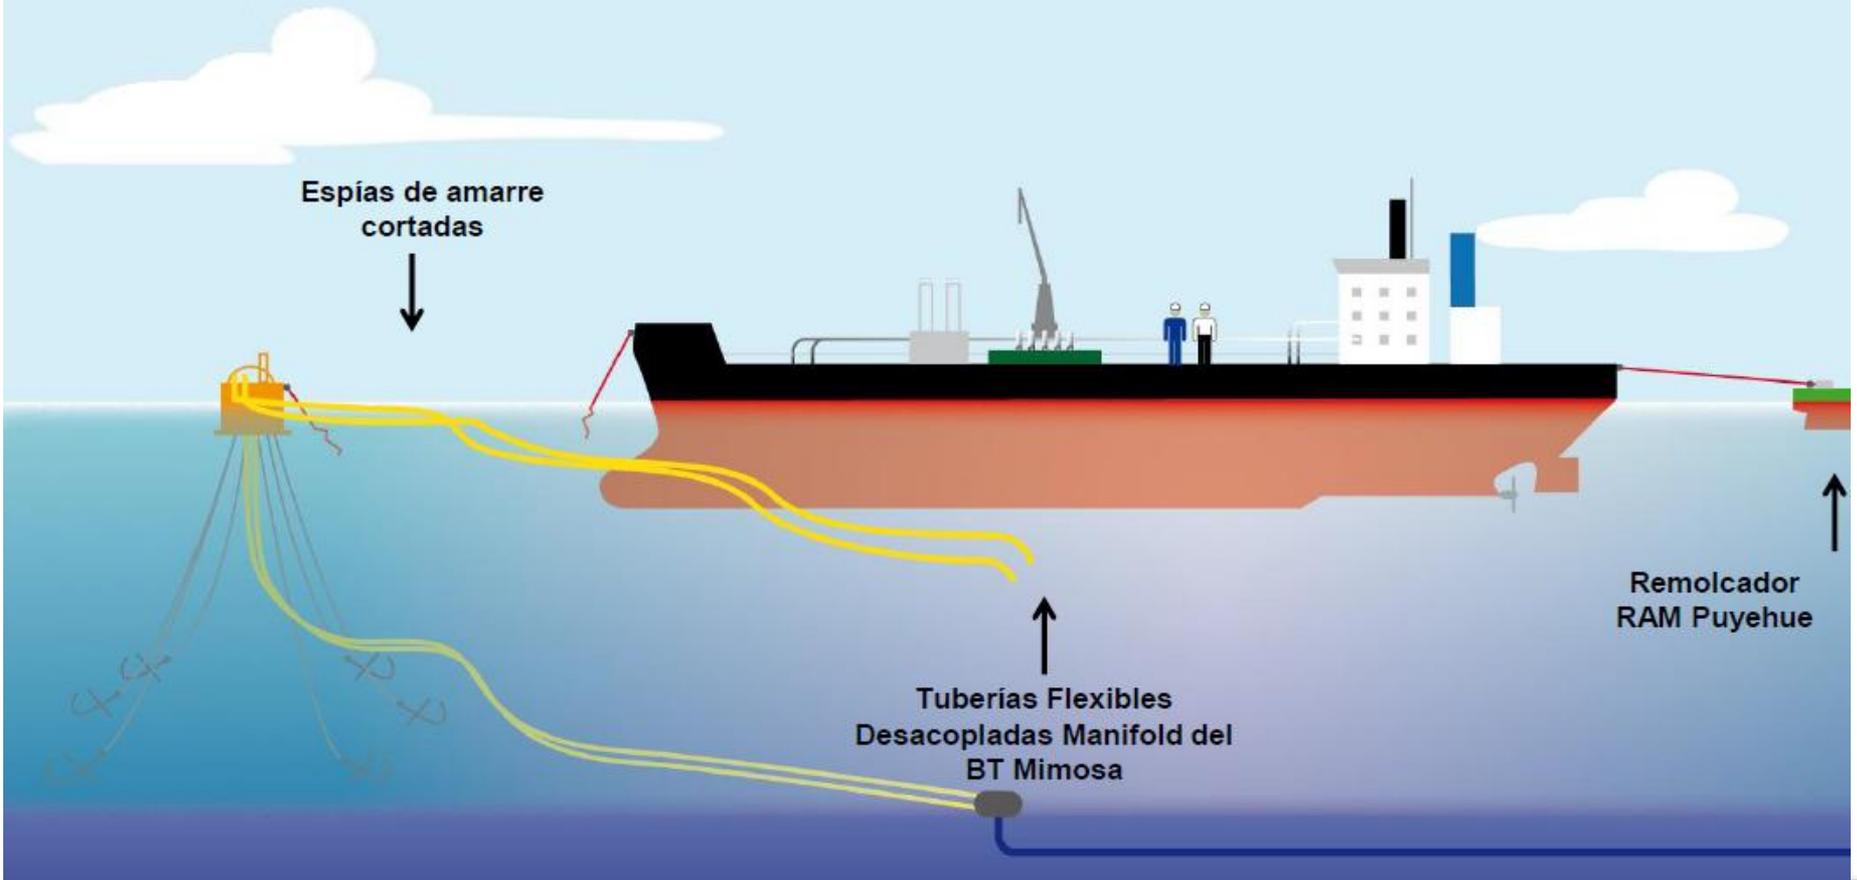
1- Nave se acerca a la boya

2-Cambio de remolcador

3- RAM Puyehue comienza a tirar

4- Corte de espías

5- Extensión de los flexibles

6- Rotura del flange

Espías de amarre cortadas

Remolcador RAM Puyehue

Tuberías Flexibles
Desacopladas Manifold del
BT Mimosa

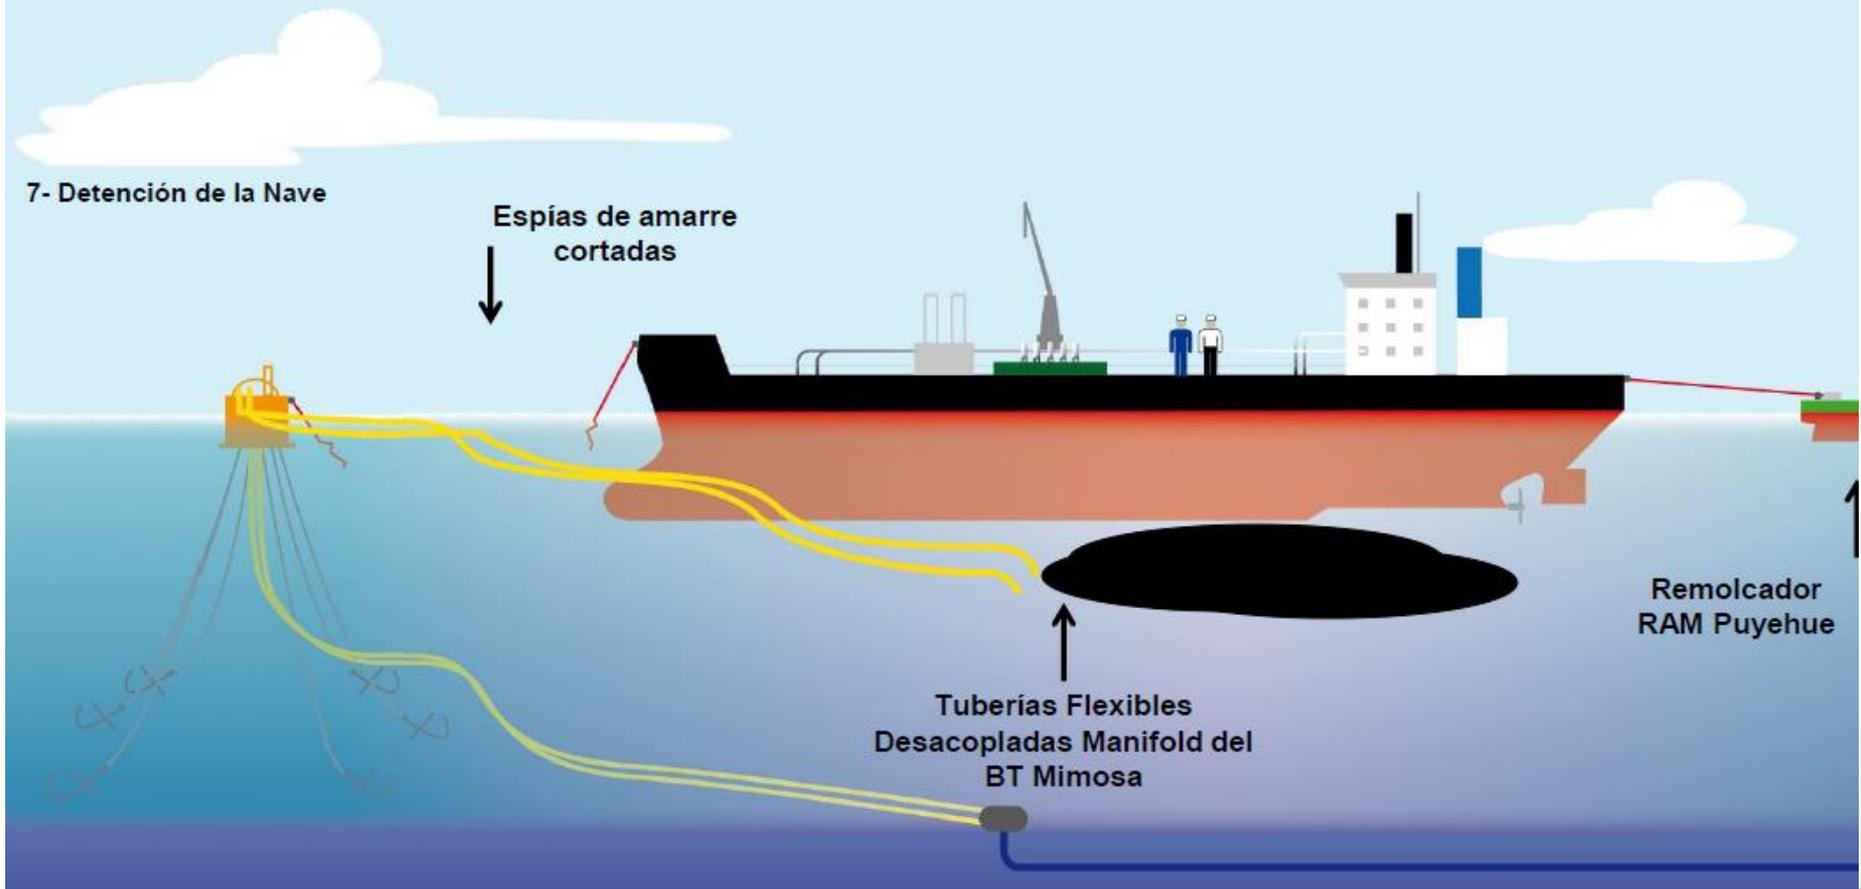
1- Nave se acerca a la boya

2-Cambio de remolcador

3- RAM Puyehue comienza a tirar

4- Corte de espías

5- Extensión de los flexibles

6- Rotura del flange

7- Detención de la Nave

Espías de amarre cortadas

Remolcador RAM Puyehue

Tuberías Flexibles
Desacopladas Manifold del
BT Mimosa
